# Lackschutzfolie

## CC 4112

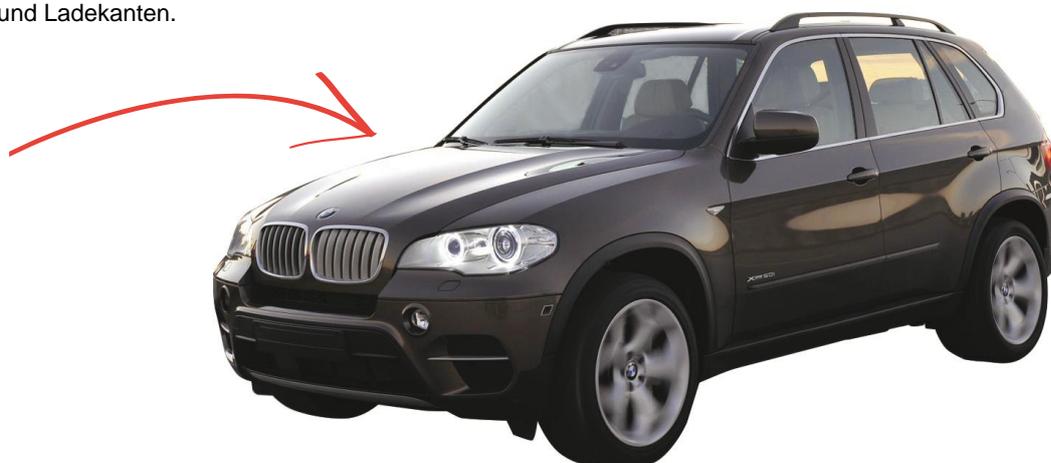
Typisch ist der Schutz von Bauteilen wie Front- und Heckstossstangen, Motorhauben, Einstiegsleisten, Türgriffschalen und Ladekanten.
